鋼構造物の溶融亜鉛めっき

NO.45 平成15年1月

溶融亜鉛めっき鋼構造物追跡調査

溶融亜鉛めっき鋼構造物の耐久性を調査するため、建設後年数を経た施設の外觀及びめっき膜厚を調査している。本報告では腐食環境のマイルドな地域に立地する鉄道橋及び厳しい環境に立地する水産研究所の施設の現状をまとめた。

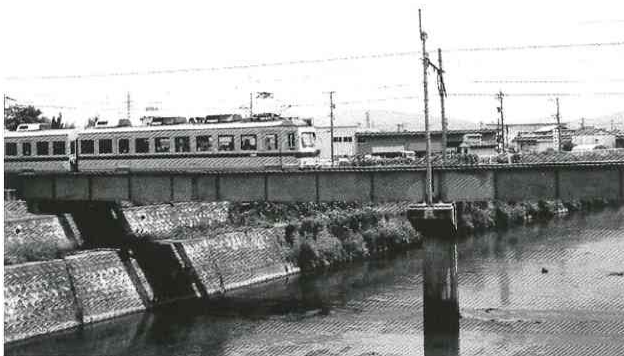
写真1. 江端川鉄橋下流側全景

架橋後約9年を経過しており、やけの部分は灰色の色調が増している。上流側桁部に一部淡褐色の部分が見られたが、線路に面しているため、めっきの変色ではなく線路からの鉄粉による汚れの可能性が高い。

平成5年8月架設から約9年を経過しており、外観は落ち着いた灰色であるが、やけの部分は灰色が濃くなっている。

めっき膜厚は浅水川鉄橋とほとんど差がない。このことから9年の期間を経過しても亜鉛めっき膜厚は架設時とほぼ同じ値を維持しているものと推定してもよいと考えられる。したがって、今後の維持管理は目視による外観観察のみで、長期間にわたり事実上メンテナンスフリーのままでもよいと考えられる。

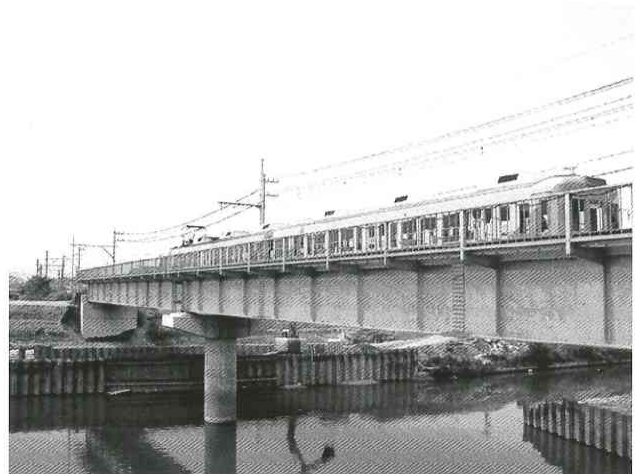
写真2. 浅水川鉄橋上流側全景

外觀的にもまだ新しく、変色、白さびなどは見られない。

平成13年10月に、それまで塗装橋であったものを亜鉛めっき橋に架け替えたもので、まだ亜鉛の金属光沢を残している部分もあり、外観に関して問題となるところは全くない。

めっき皮膜は、一般環境における亜鉛めっき皮膜の耐久性をあてはめると200年程度の寿命が期待される。

検査路の手摺りは本体の橋桁と比較すると膜厚が少ないが、HDZ 55の規格に対して30%以上余裕のある付着量である。ただし橋桁の耐久性とは明確に差があると思われるので、1回/年程度の目視点検により、めっき表面の色調の変化を観察するなどの維持管理を実施してゆくことが望ましい。

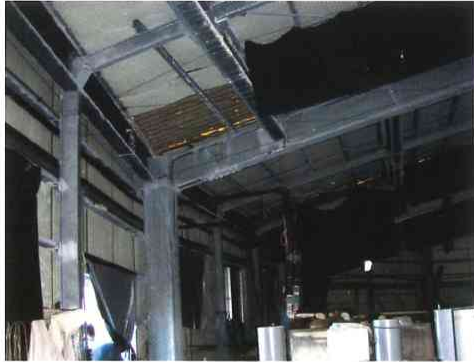
写真3. 海側入口付近

建屋の鉄骨は壁で覆われており、直接雨にあたることは少ない。出入口、窓などから海塩粒子の侵入があると思われるが、雨水による洗浄を受けないため、全体的には白色の腐食生成物が固着した状態となっている。この腐食生成物は一方では防護被覆の役割も果たしており、海側出入口の主柱(角コラム)でも激しい腐食は見られない(写真3, 4)。しかし循環水

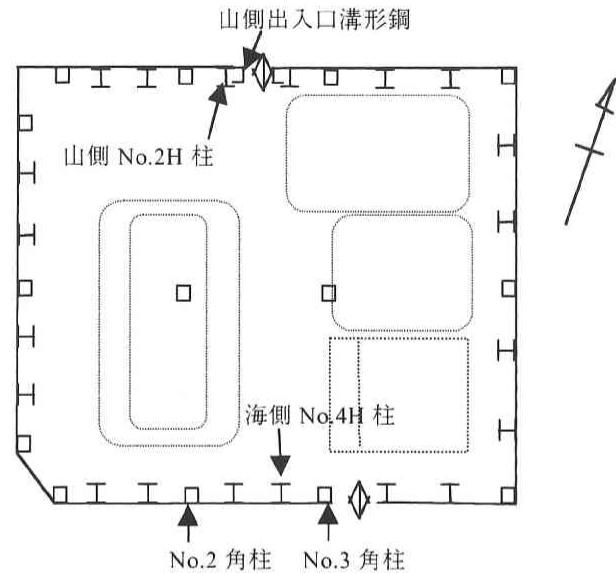
図1. 測定箇所見取図

No.	名 称	平均膜厚 (μm)	No.	名 称	平均膜厚 (μm)
1	No.2角柱東側	136	6	海側No.4 H柱水槽側	109
2	No.2角柱水槽側	112	7	山側No.2 H柱東側	113
3	No.3角柱東側	156	8	山側出入口溝形鋼上部	81
4	No.3角柱水槽側	195	9	山側出入口溝形鋼下部	73
5	海側No.4 H柱東側	115
