NO.47 平成15年11月

溶融亜鉛めっき鋼構造物追跡調査

— 堆肥センター —

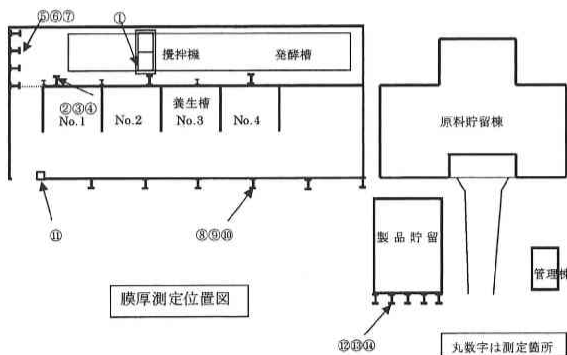
現地で測定箇所を決め(上図参照)、測定点を中心に約10cm四方をサンドペーパーで研磨し、電磁膜厚計により10cm角の中を10点測定した。
