# 溶融亜鉛めっき鉄筋を用いたコンクリート供試体の暴露試験

(一社) 日本溶融亜鉛鍍金協会 (沖縄ガルバ㈱) ○仲松庸一郎

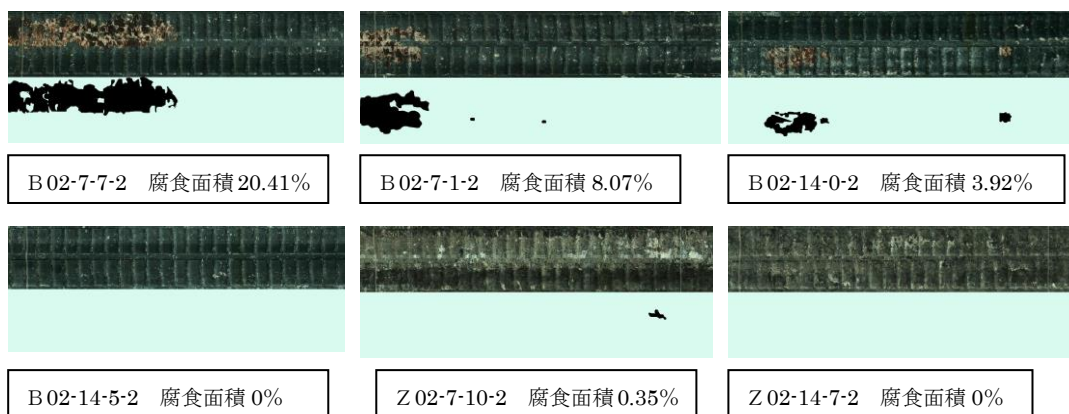
暴露地変更伊良湖岬 9 年 3 ヶ月暴露供試体の鉄筋腐食面積測定結果を写真 2 に示す。  
測定方法は、ハンデイスキャナーにてセンターから両端 11 c m (範囲 22 c m) 円周方向にスキャンし画像ソフトにて腐食部分をマスクにて拾い出し、2 値化して面積を求めた。

写真 2 暴露地変更伊良湖岬 9 年 3 ヶ月暴露供試体の鉄筋腐食面積測定結果

福井 2 年 7 ヶ月暴露かぶり 1 c m 供試体の結果は、塩分浸透量が鉄筋位置で汀線から 70m が 2. 58 Kg/m<sup>3</sup> 及び腐食面積が 17. 7～10. 19%、140m が 1. 85 Kg/m<sup>3</sup> 及び腐食面積が 6. 48% で環境条件の差が非常に良く出た結果となっているのは写真 1 で分かる通り暴露に適した条件の場所であったからと考える。暴露地変更伊良湖岬 9 年 3 ヶ月暴露かぶり 2 c m 供試体の結果は、福井 2 年 7 ヶ月暴露の暴露距離の差をそのまま引き継いだ結果で、70m より移動した供試体の塩分浸透量は 5. 89 Kg/m<sup>3</sup> 腐食面積が 20. 1～8. 07%、140m より移動した供試体の塩分浸透量は 4. 65 Kg/m<sup>3</sup> 腐食面積が 3. 92～0% となり、かぶりの差が鉄筋の腐食発生限界塩化物イオン量に関係したと考える。めっき鉄筋は、暴露地変更伊良湖岬 9 年 3 ヶ月の供試体の一つに孔食と見られる腐食面積 0. 35% の赤錆が見られたが、そのほかの供試体には赤錆の発生は見られなかった。
