# 海洋環境下におけるコンクリート中溶融亜鉛めっき鉄筋の腐食挙動

## -沖縄海洋暴露試験結果報告-

九州大学大学院工学研究院 社会基盤部門 濱田 秀則  
(一社) 日本溶融亜鉛鍍金協会 (沖縄ガルバ株) 仲松庸一郎  
(一社) 日本溶融亜鉛鍍金協会 (愛知亜鉛鍍金株) ○永見 美典  
(一社) 日本溶融亜鉛鍍金協会 高野 嘉彦

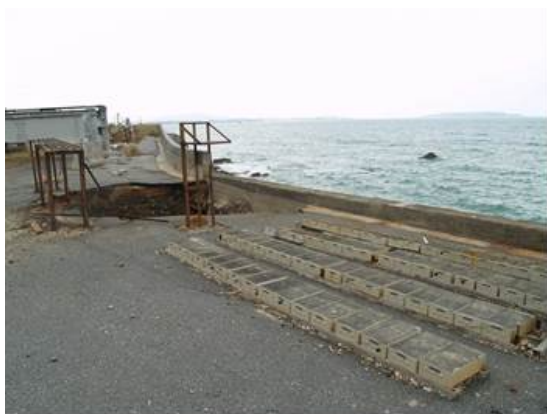
**写真 1 暴露状況写真**

供試体の暴露場所は沖縄県の海岸 2 ヶ所とした。東海岸として中城村字伊舎堂の沖縄ガルバ(株)の海岸に面した事務所の 2 階屋上とした。一方、西海岸として大宜味村津波の(独)土木研究所暴露試験場内とした。写真 1 に西海岸の暴露試験の状況を示す。なお、写真 2 の陥没は台風時に陥没したものであり、そのため多数の供試体が海に流されて流失した。

写真 1 および写真 2 において示したとおり、平成 24 年夏、台風の襲来で暴露試験場が陥没し多数の供試体が失われた。このため、新たに試験体を作成した。本節では試験体の再作成の概要を紹介する。再作成供試体のコンクリートは、W/C=50%とし、かぶりを 4cm、スランプは 8cm と設定した。鉄筋の種類は亜鉛めっき鉄筋および普通鉄筋（黒皮）である。養生が終了した供試体にひび割れを導入し、その後促進中性化を行った。ひび割れの導入方法、中性化の促進方法は 2 節において述べた方法を踏襲した。供試体記号一覧を表 12 に示す。現時点で暴露試験を継続中である。今後、逐次試験結果を報告する予定である。
