# 海洋環境下におけるコンクリート中 溶融亜鉛めっき鉄筋の腐食挙動

溶融亜鉛めっき鉄筋を用いた部材の  
塩害を受ける構造物への適用

- ☞ 塩害環境が最も厳しいとされる沖縄県本島の海浜環境に試験体を設置し暴露試験を開始。
- ☞ 試験は継続中で、これまでの測定や観察結果を報告。

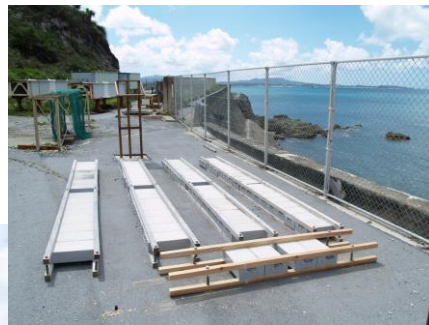
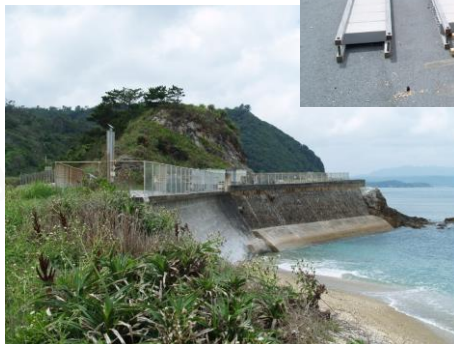
### 1-4 暴露状況

平成18年6月 設置  
(独)土木研究所  
暴露試験場

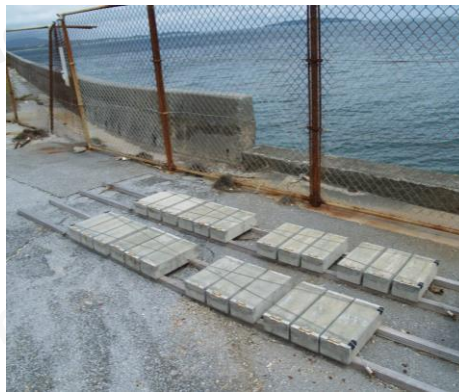
## 2-3 供試体の暴露

大宜味村(独)土木研究所 暴露場 平成22年11月設置

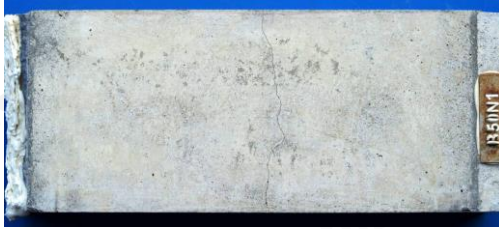
回収した供試体

目視での外観はひび割れ部を含め殆ど変化なし

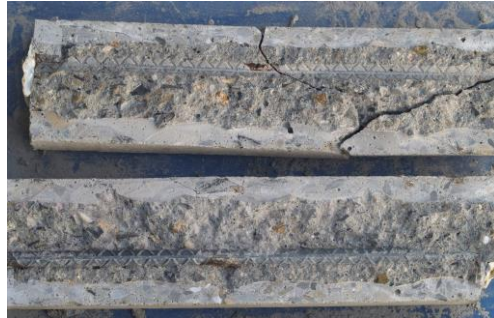
コンクリートカッターで割れ目を入れ、ダガネで解体

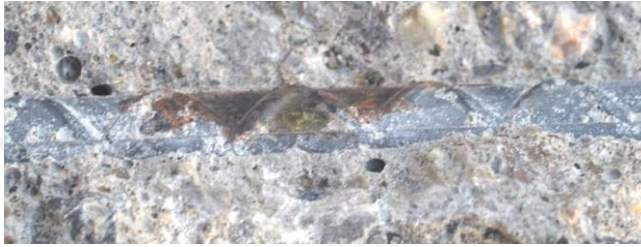
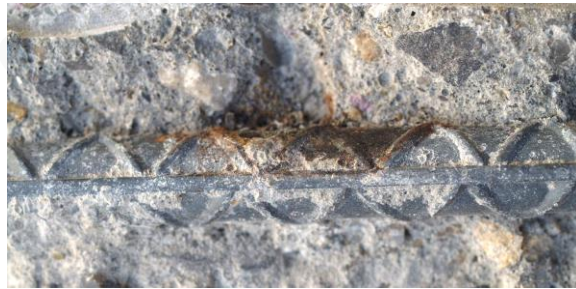
## 2- 4-2 無処理鉄筋の発錆部

●無処理鉄筋 📌 B40B1の供試体で3本中  
1本は腐食なし。  
他の供試体すべての鉄筋に腐食が発生。

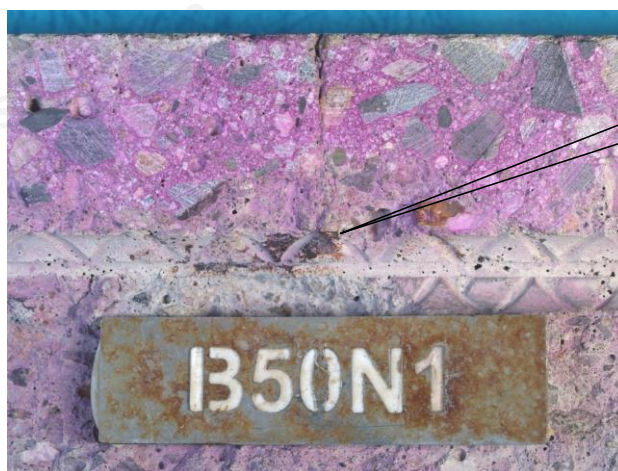
## 2- 4-3 フェノールフタレインによる中性化試験

ひび割れ部を  
中心に発錆
