## 第22回インターガルバ国際会議論文集(その4)

### (7) コンクリート構造物中の 亜鉛めっき鉄筋のモニタリング スペインの事例

C Alonso, I Martinez and J Fullea (Eduardo Torroja 建築科学協会, スペイン)  
および V Ibarra (Generalitat Valenciana スペイン公共建物協会, スペイン)

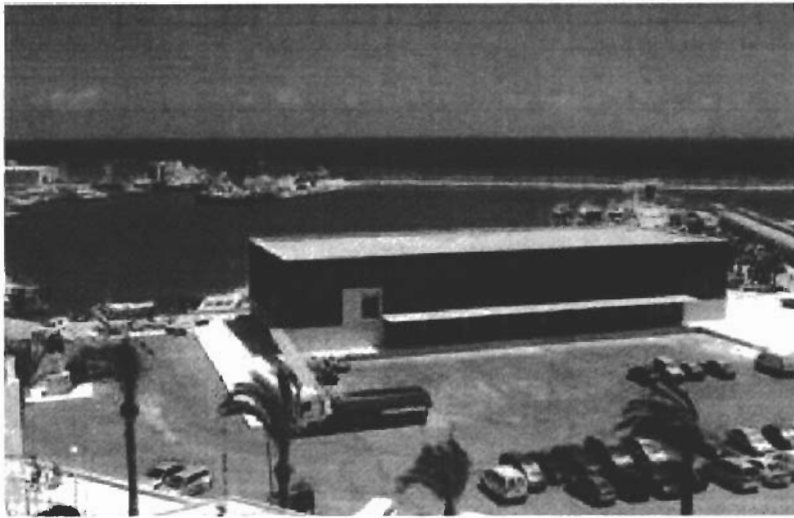
図1 Lonja of Benicarlo, バレンシア, スペイン

具向けに8mmφ鉄筋が、すべて溶融亜鉛めっきして使用された。コンクリートカバーの厚さは30mmである。コンクリートおよび亜鉛めっき鉄筋メッシュは現地で調製した。型枠として木材を使用した。図1は、建物の外観を、図2は、現地での亜鉛めっき鉄筋メッシュとコンクリート部品の製作を示す。

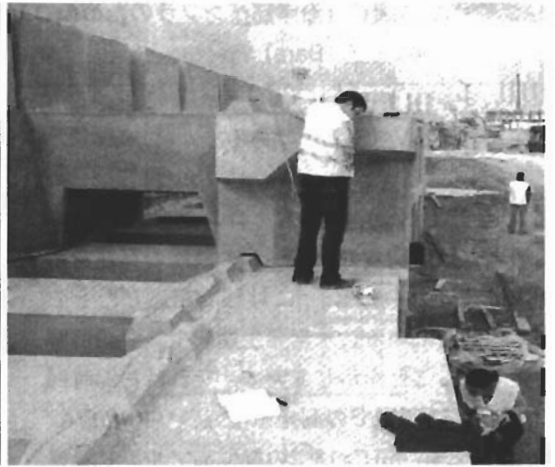
図8 亜鉛めっき鉄筋へのセンサーの接続 (左), コンクリートブロックの腐食モニタリング (右) (Bloque Bara)

センサーがコンクリート中に、図8に示すように、取り付けられた。MnO<sub>2</sub>参照電極が鉄筋の位置に配置された。図8に示すように、鉄筋の電気的接続により、さらなる腐食測定のための定期的な測定と腐食状態のモニターが可能となった。このケースでは、センサーは記録システム (HOBO) に接続され、それは腐食電位の連続測定を可能とした。定期的に、データのバックアップを行い、かつ、腐食速度の測定をおこなった。
